Informe de Visita de Campo

Fecha de la visita: 22-23 de Junio de 2016

Proyecto SLV10- 00061339/00077678*Incorporación de la Gestión de la Biodiversidad en Actividades de Pesca y Turismo en los Ecosistemas Costeros/Marinos*

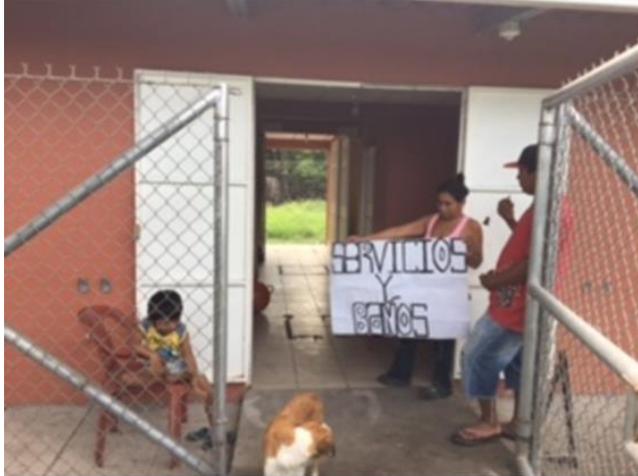
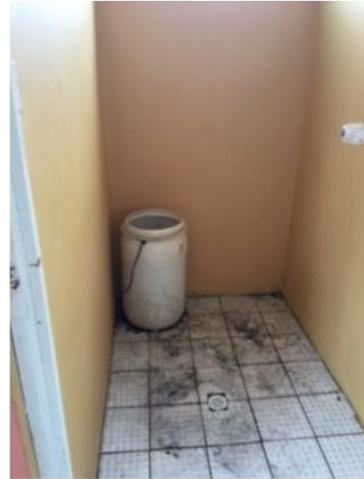
Barrio La Playa

Representantes de la ADESCO manifiestan que el sistema de agua y saneamiento no fue probado por el contratista. En la actualidad, se encuentran utilizando las instalaciones de ducha y servicios sanitarios, para lo cual deben comprar agua de pipas que es almacenada en barriles, con el consecuente riesgo de generar criaderos de zancudos. Indican haber gestionado las conexiones de agua y electricidad con las entidades proveedoras (ANDA y CLESA) por intermedio de la Alcaldía, ya que al carecer de título de propiedad sobre el terreno, la ADESCO no puede gestionarlo directamente. Según fue confirmado por autoridades de la Alcaldía de Acajutla, los trámites se encuentran en proceso. La instalación eléctrica requiere del pago de US\$80.00, y la realización de la conexión de agua potable y las obras conexas (sin costo estimado), para el pleno funcionamiento de la obra. La conexión eléctrica así como las instalaciones hidráulicas para el abastecimiento de agua potable fueron incluidas en las especificaciones técnicas de la obra por lo que hacen parte del contrato con la empresa contratista.

Almacenamiento de agua

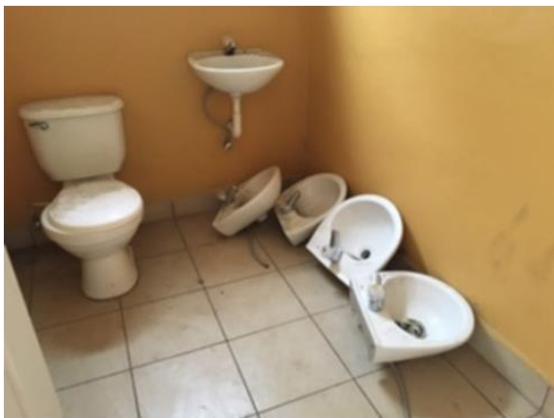
- La obra carece de conexión de agua potable y electricidad dentro de las instalaciones.
- Se encontraron 4 lavamanos sin instalar. No se encontró material adicional para su instalación.
- La obra incluía servicios sanitarios para discapacitados; sin embargo, no existen las condiciones adecuadas de acceso a las instalaciones.
- Se evidenciaron fisuras en vigas o cargaderos de puertas y ventanas.

Lavamanos pendientes de instalación

1. El MARN deberá emitir un reclamo a la empresa contratista para que supere problemas en la calidad de la obra, realice las conexiones hidráulicas y eléctricas, complete la instalación de los lavamanos (nótese que las especificaciones provistas por el MARN anexas al contrato no incluyen el suministro e instalación de los servicios sanitarios, duchas y lavamanos) y

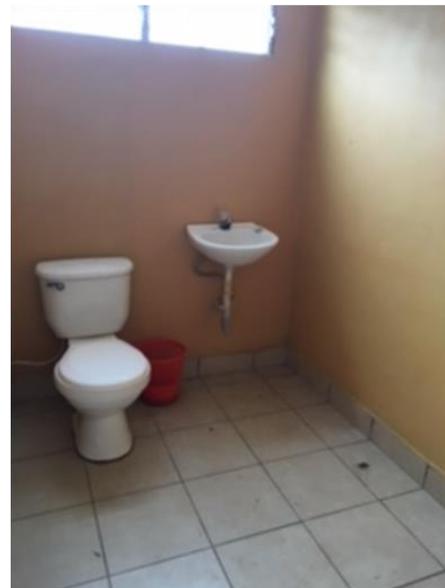
Servicio sanitario personas discapacitadas

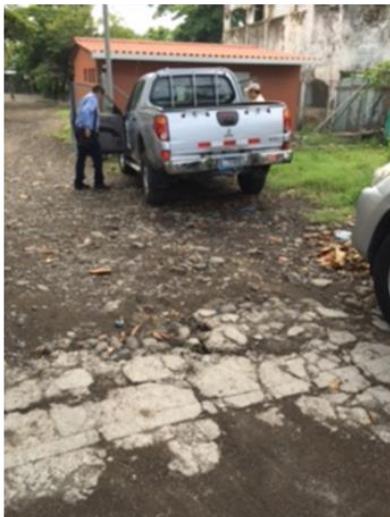
Zona de acceso a los servicios sanitarios

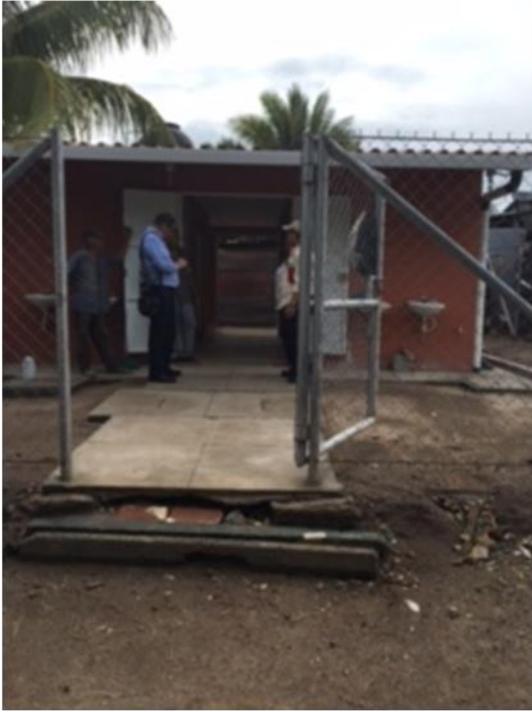
- La obra incluía servicios sanitarios para discapacitados; sin embargo, no existen las condiciones adecuadas de acceso a las instalaciones.

Area de acceso a los servicios sanitarios

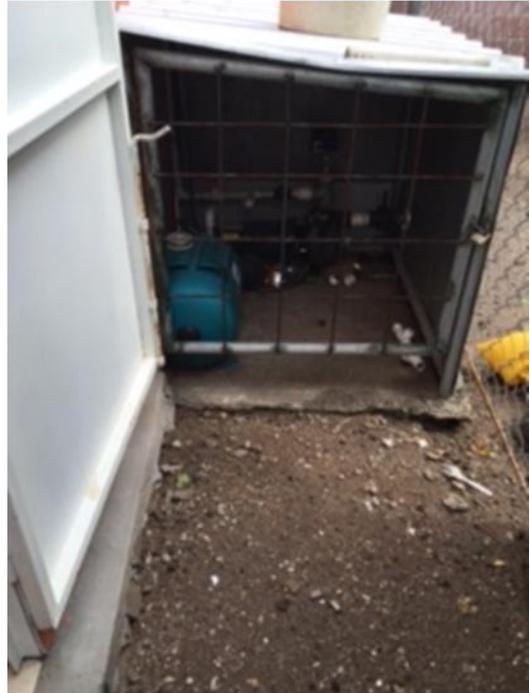
- Miembros de la ADESCO expresaron que al momento de la prueba del sistema del bombeo se detectó que el “chimbo de presión” no funcionó debido a que una válvula de un solo paso se instaló al revés.

Bomba de agua

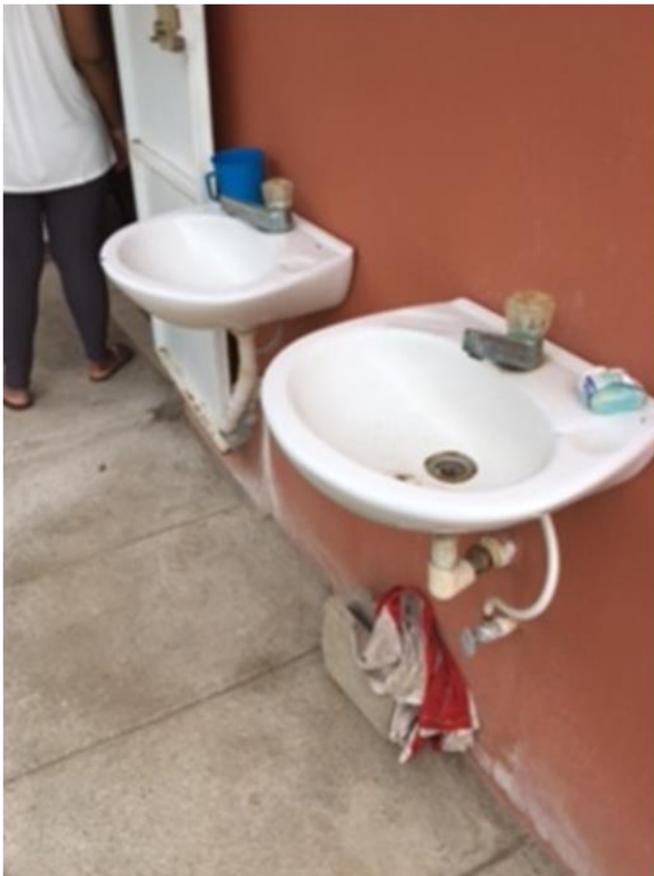
- Deterioro de los materiales (válvulas de control, tuberías y otros) debido a la corrosión y a la calidad del material utilizado no adecuado a las condiciones de obras ejecutadas en la playa.

Lavamanos instalados

2. Revisar el alcance y las especificaciones técnicas de los materiales para confirmar si estaban elaboradas para construcciones en el mar. En todo caso, a dos meses de entregada la obra, se hace necesario presentar un reclamo de calidad y garantizar el cambio de los accesorios en artefactos sanitarios.

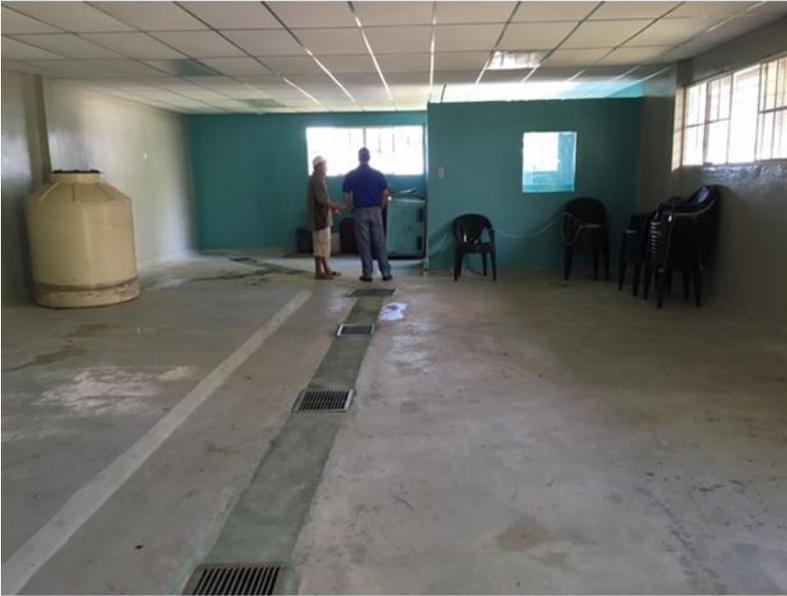
1. Instalaciones fueron recibidas por la cooperativa y se encuentran en buenas condiciones.
2. El sistema de saneamiento de desechos opera normalmente, el cual consiste en trampa de grasa y fosa séptica.
3. La inspección de las obras de remodelación y adecuación de espacios para actividades de pesca reveló que no existen problemas detectables a simple vista.

Centro de acopio

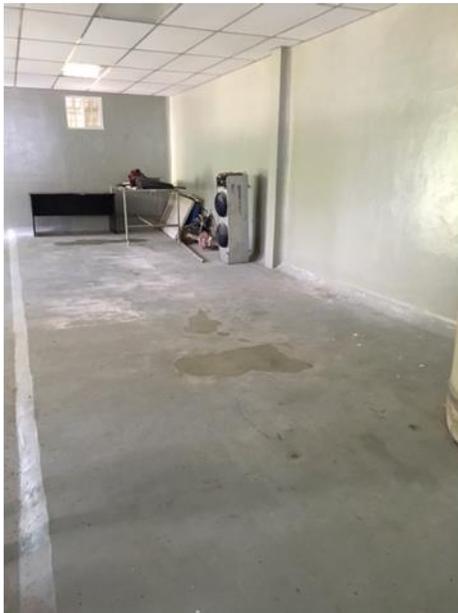
Centro de acopio

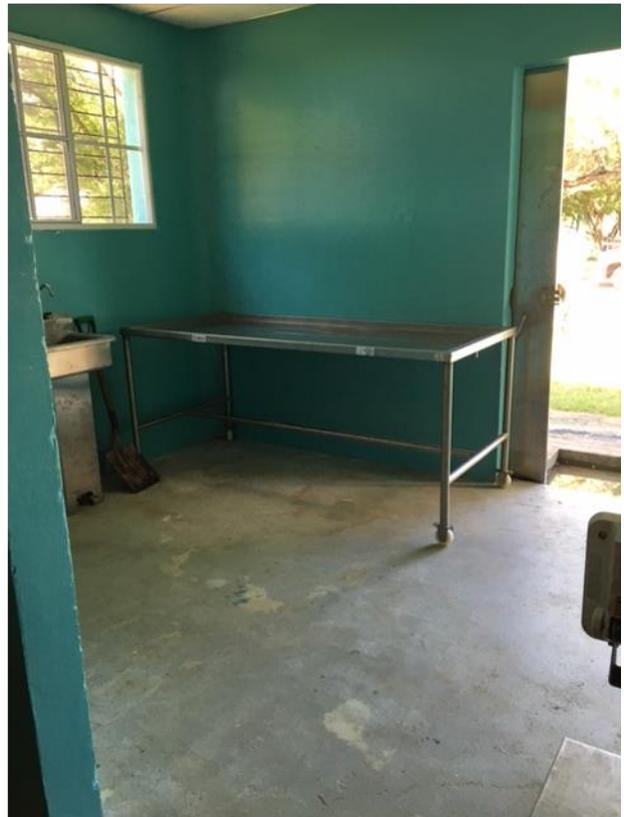
Area de limpieza

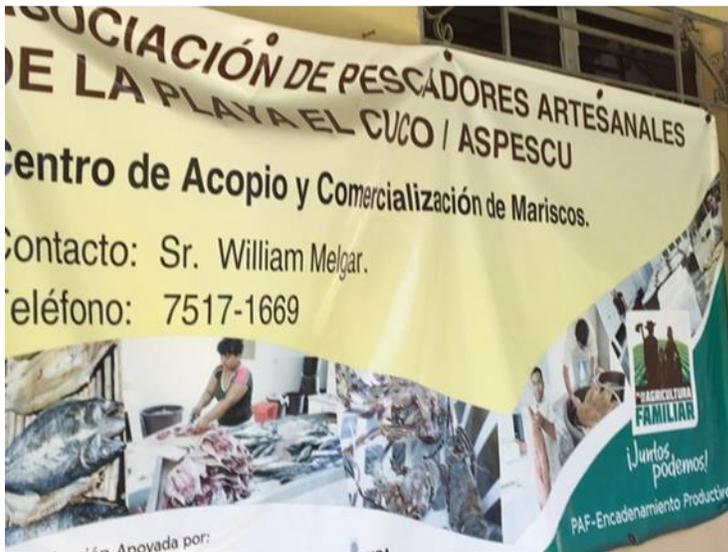
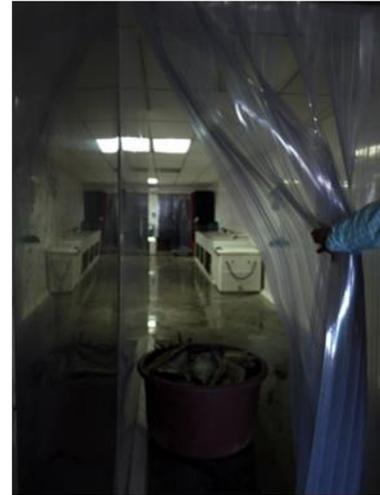
Facilidades de la cooperativa preexistentes al proyecto
Centro de acopio y área de limpieza

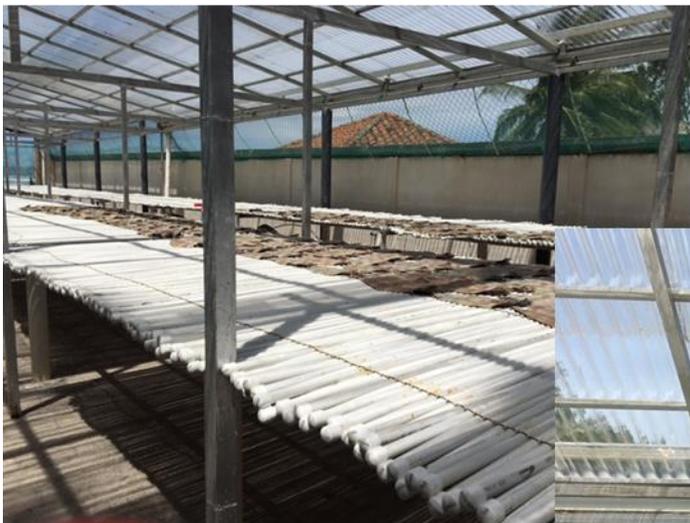
La inspección técnica reveló que los materiales fueron utilizados y las instalaciones completadas y se encuentran en pleno funcionamiento.

Estructura de secado (Tapesco)

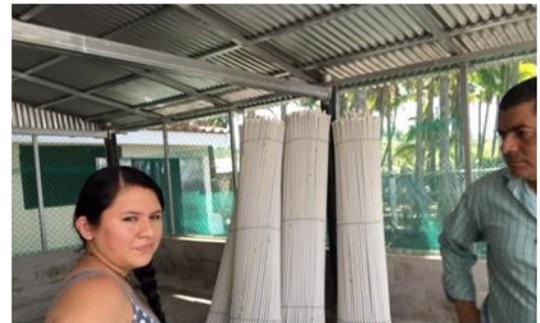
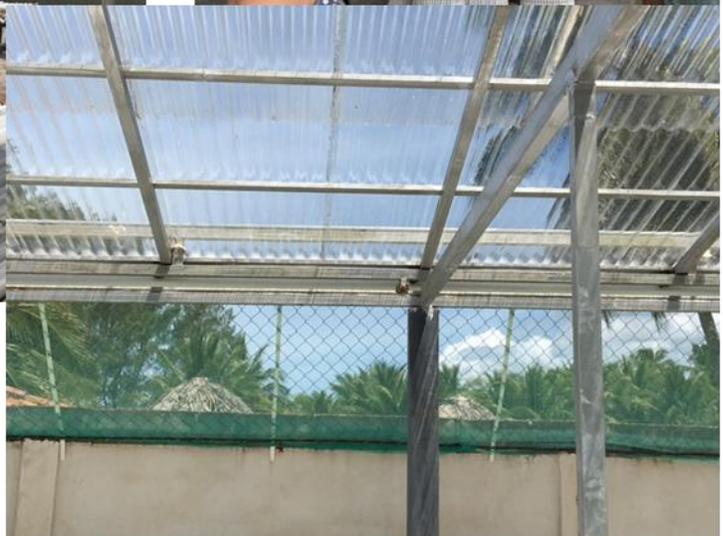
Sistema de techo con rodos y mallas

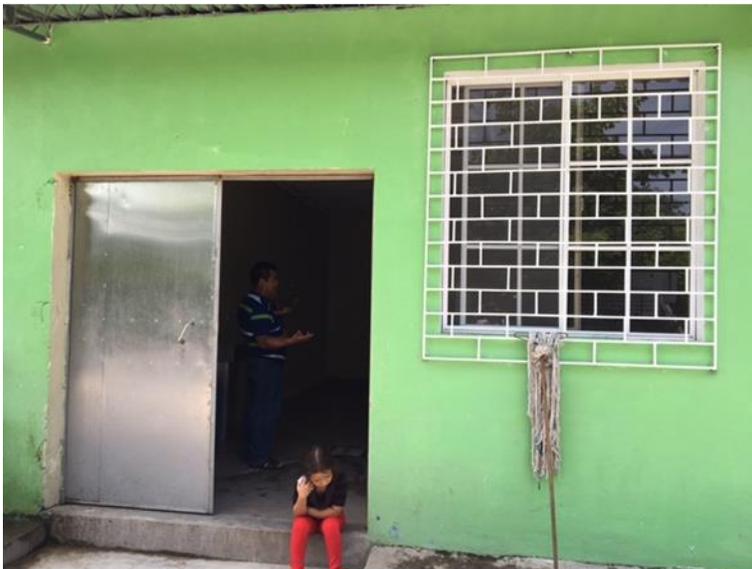
La inspección técnica reveló que las obras de remodelación y adecuación de espacios para actividades de pesca no presentan problemas en las instalaciones, las obras están concluidas, fueron recibidas por la cooperativa y se encuentran en buenas condiciones.

Vista exterior de la adecuación del centro de acopio

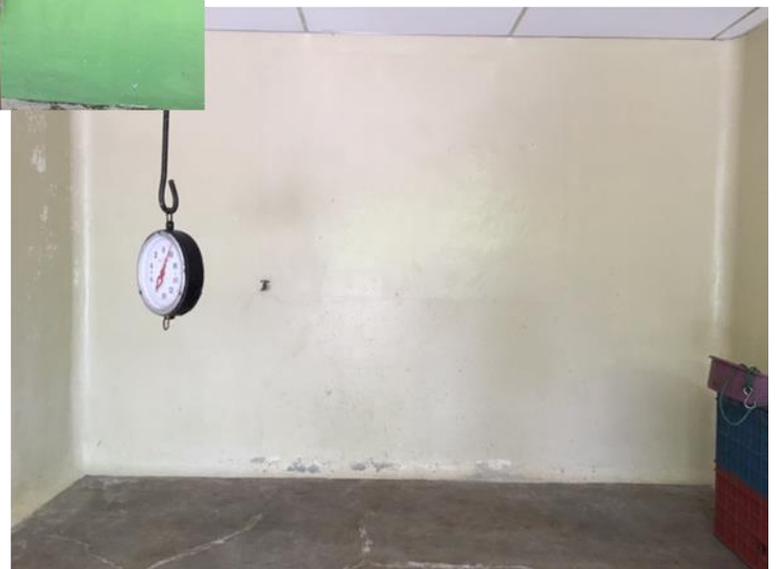
Vista interior del centro de acopio
