Informe de Visita de Campo

Fecha de la visita: 22-23 de Junio de 2016

Proyecto SLV10- 00061339/00077678*Incorporación de la Gestión de la Biodiversidad en Actividades de Pesca y Turismo en los Ecosistemas Costeros/Marinos*

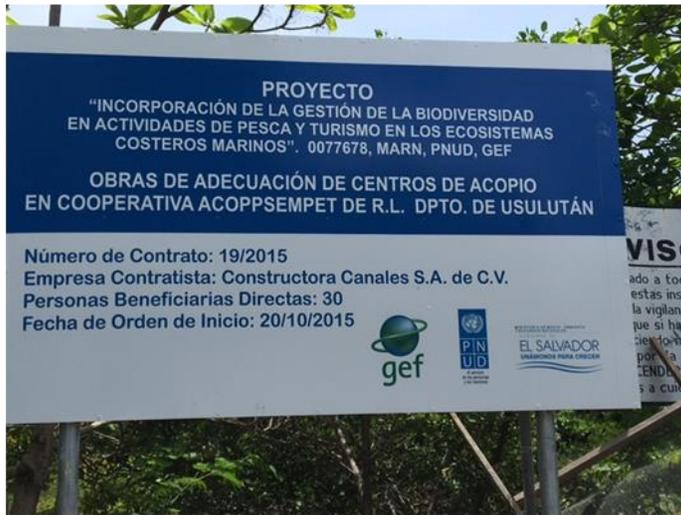
ACOPPSEMPET, Puerto El Triunfo

El proyecto proveyó materiales a la Cooperativa para la construcción de una galera que reuniera las condiciones higiénicas para el secado de pescado. El diseño incluye un techo movable mediante un sistema de rodos para aprovechar las horas de sol, el enmallado de la galera para evitar la infiltración de moscas y estructuras (tapesco) para el secado del pescado. Esto posibilitaría que la Cooperativa fuera acreditada ante la cadena Walmart para la venta directa, sin embargo, según información recibida, esta vinculación no había sido materializada a la fecha. No obstante manifiestan vender el producto en mejores condiciones. La cooperativa ha sido beneficiaria de diferentes programas de desarrollo por lo que ya contaba con instalaciones adecuadas para el acopio y limpieza del pescado. Las obras para el secado fueron concluidas en Marzo de 2016.

Sistema de techo con rodos y mallas
